## INŽENJERSKOGEOLOŠKE I GEOTEHNIČKE KARAKTERISTIKE ODRONA NA LOKALITETU "CRVENE NJIVE" U TUZLI

\*Jasenka Čomić, \*\*Ajiša Bedić

### Rezime

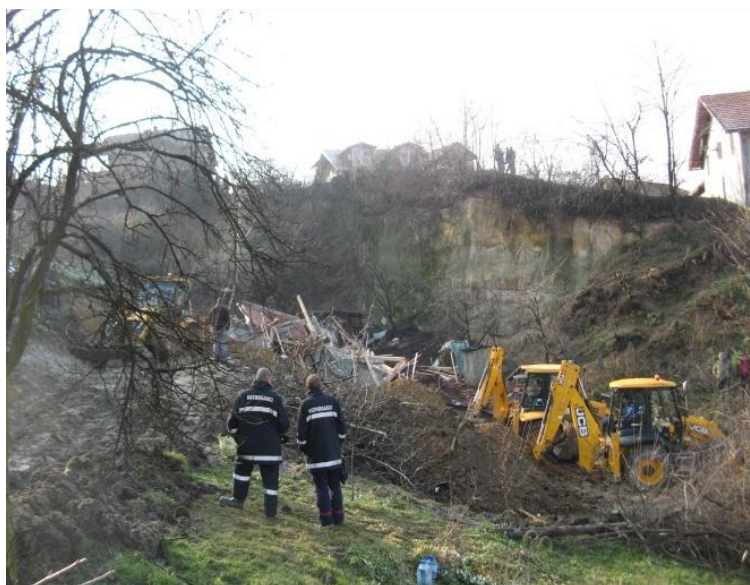
Dio terena u zoni aktiviranog odrona nalazi se u zapadnom dijelu Tuzle u naselju "Crvene Njive" [6]. Teren se nalazi na  $44^{\circ}31'41.65''$  sjeverne širine i  $18^{\circ}39'17.79''$  istočne dužine po Griniču. Na ovom dijelu terena nalazila se široka grebenasta forma koja je imala generalni pravac pružanja jugostok – sjeverozapad sa nagibom u smjeru sjeverozapada od  $10^{\circ}$ . Zbog činjenice da je pomenuti greben uglavnom izgrađen od kvarcnog slabovezanog pješčara i gline, ovdje je vršena eksploatacija pješčara za potrebe zatrpavanja rudnika Moluhe do 1963. godine. Zbog deficita mase ostala je veća depresija sa dvije markantne visoke (8-12 m) i subvertikalne kosine (zapadna i južna) nagiba 80 do  $90^{\circ}$  (slika 1).

Slika 1. Subvertikalna zapadna kosina. (Foto: J.Čomić, 2010).

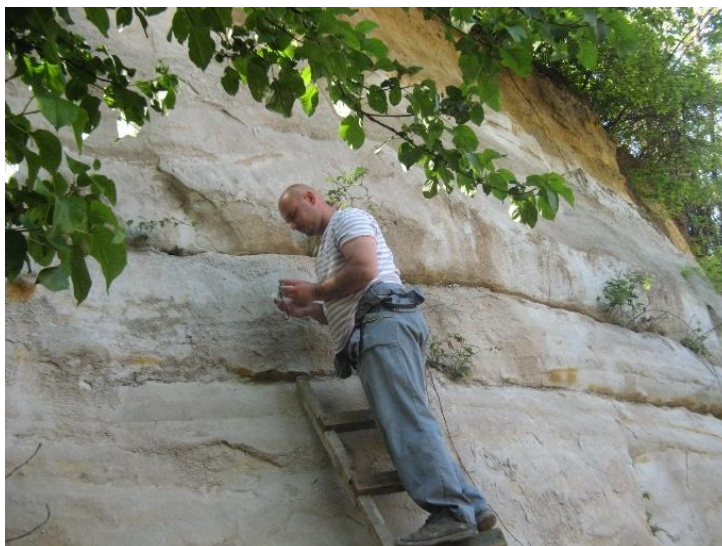
Slika 4. Mjerenje elemenata pada slojeva - zapadna kosina. (Foto A. Čomić, 2011)

U toku inženjerskogeološkog kartiranja terena na otvorenim izdancima pješčara i povlatnih glina utvrđeni su elementi pada  $300/12^\circ$  i  $312/14^\circ$ . Pored mjerenja elemenata pada slojevitosti izvršeno je mjerenje elemenata pada većih markantnih pukotina u zoni ožiljka odrona (slika 5).

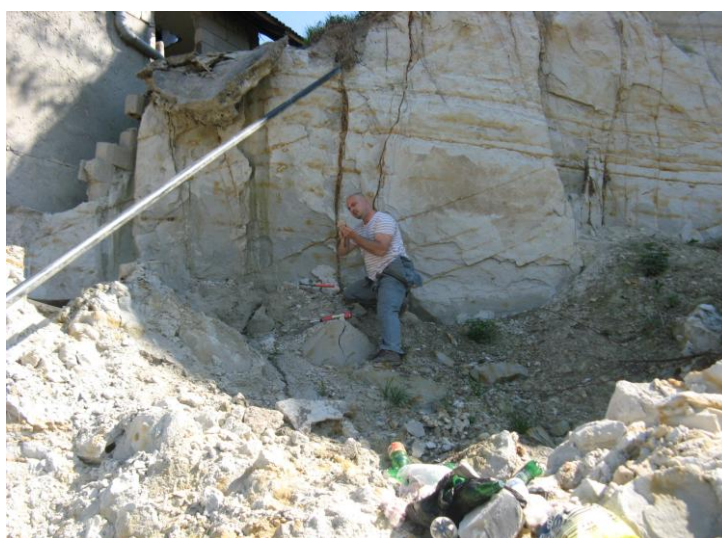
Slika 5. Mjerenje elemenata pada pukotina u zoni ožiljka odrona. (Foto A. Čomić, 2011).

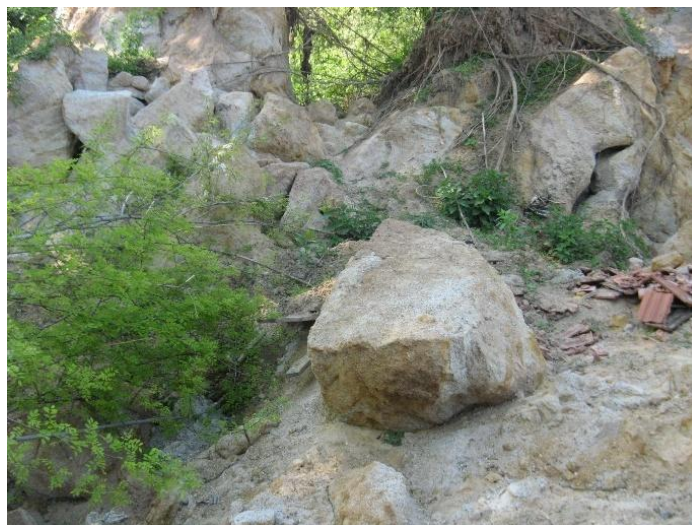
Slika 6. Blokovi odronjenog pješčara. (Foto J. Čomić, 2011)

Tek nakon provedenih geofizičkih istraživanja utvrđeno je da se u dijelu formiranog ožiljka odrona nalazio rasjed sa užom raslabljenom zonom slične orijentacije i nagiba kao i južna kosina, što je bio glavni uzrok nestabilnosti. Nakon perioda relaksacije napregnutog i prirodno zavodnjenog materijala došlo je do većeg odvajanja i otkidanja blokova (slika 6) pješčara duž nepovoljno orijentisanog rasjeda i neotektonskih pukotina, tako da je formiran klasični odron u pješčaru sa blokovskim otkidanjem. Usljed naglog odvajanja mase pješčara po rasjedu, otkinut je veći blok širine oko 55 m i dužine oko 17 m, koji je naknadno raspadnut na veći broj manjih blokova pješčara različitog oblika i zapremine (od 1 do više m<sup>3</sup>).

Geofizičkim ispitivanjima utvrđeno je da se dubina odrona kreće od 10 -12 m i vezana je za dubinu zalijeganja glinovitog sloja (povlatni sloj podinskog ugljenog sloja) koji se nalazi ispod pješčara. Blokovsko otkidanje i usitnjavanje obavljeno je po pukotinama nižeg reda u pješčaru. Kako se radi o poluvezanom i vezanom materijalu (trošni pješčari), usljed blokovskog odvajanja po predisponiranim diskontinuitetima došlo je do naglog pokretanja blokova pješčara prema podnožju padine gdje se nalazio individualni stambeni objekat usljed čega su smrtno stradale 3 osobe. [10]

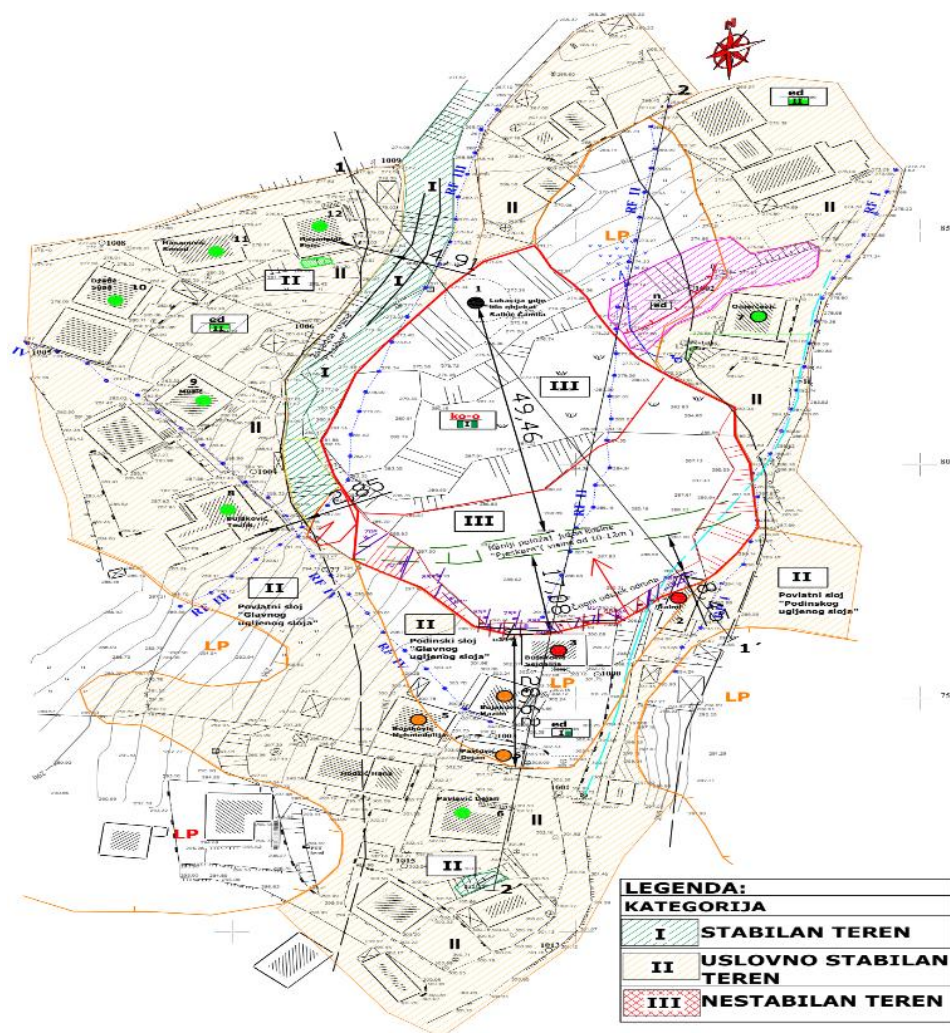
Detaljna inženjerskogeološka karta (R 1:500) izrađena je nakon izvršenih geomehaničkih istraživanja i ispitivanja terena, geofizičkim ispitivanjima terena metodom refrakcije i hidrogeoloških istraživanja. U okviru istražnog području izvršena je reonizacija terena [11] prema stepenu stabilnosti sa izdvojenim zonama: stabilnog, uslovno-stabilnog i nestabilnog terena i to prema površini zastupljenosti ( $m^2$ ) i procentualno (%). (slika 9).

Slika 9. Rejonizacija terena prema stepenu stabilnosti.

Ova kategorija terena predstavlja dio područja koji je zahvaćen procesom odrona. Nestabilni dio terena u okviru istražnog prostora zauzima površinu od  $5.416,22 \text{ m}^2$  što predstavlja 32,37 % od ukupne površine istražnog prostora koja iznosi  $16.734,49 \text{ m}^2$ . U nestabilnoj kategoriji terena koja je prostorno jasno definisana, ne može se vršiti izgradnja novih niti legalizacija postojećih objekata zbog mogućeg reaktiviranja odrona. Legalizacija postojećih objekata ne može se izvršiti dok se u potpunosti ne izvede sanacija odrona, pod stručnim nadzorom i provedenim monitoringom uspješnosti provedenih sanacionih mjera. Na ovom dijelu terena ne smije se vršiti zasjecanje terena kao i formiranje većih nasipa.

Zauzima površinu od  $10.780,71 \text{ m}^2$  što čini 64,42 % od ukupne površine istražnog prostora. Propisanim mjerama i izvedenom sanacijom, može se prevesti u stabilnu kategoriju terena. Legalizacija objekata može se izvršiti tek nakon izvršene sanacije nestabilnog terena. Ova kategorija terena se uz propisane mjere može prevesti u stabilnu kategoriju terena.

Ovoj zoni pripada stabilna kategorija terena koji se odlikuje povoljnim geotehničkim karakteristikama. U zoni zapadne kosine odnosno lijevog boka odrona površine od  $537,56 \text{ m}^2$ , ne očekuje se širenje odrona nego samo osipanje materijala, što treba spriječiti zaštitom kosine od uticaja erozije.

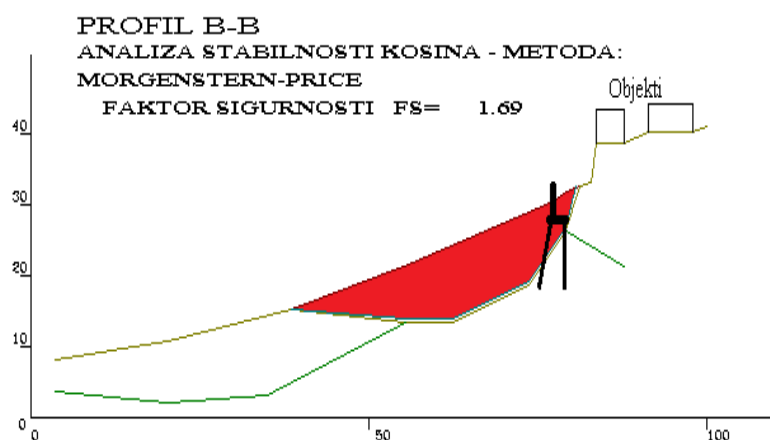
Slika 10. Model za analizu stabilnosti (sanirano stanje), profil B-B'.

Povećanje stabilnosti padine postignuto je izvođenjem drenažnog sistema sa ciljem dreniranja zavodnjenih masa tla u zoni zavodnjenog geološkog supstrata, kontrolisane odvodnje drenažnim kolektorima. U prvoj fazi sanacije u naselju je predviđena i rekultivacija terena. Za drugu fazu sanacije predviđena je izrada potporne konstrukcije (armirano betonski zid), temeljen na armirano betonskim šipovima dužine 10,00 m, raspoređenim u dvije osovine prema nacrtu potporne

konstrukcije, oslonjeni u sloju geološkog supstrata. Faktor sigurnosti sanirane kosine je  $FS=1,69$  (slika 10).
