DOI 10.51558/2303-5161.2025.13.13.139

Naučni rad

## ZADACI KOD UREĐIVANJA BUJICA I ODREĐIVANJE EROZIONOG KOEFICIJENTA SLIVA RIJEKE TURIJE

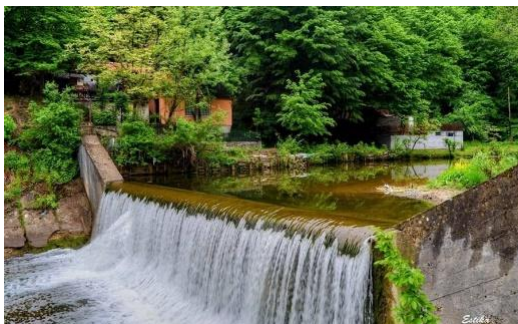
Slika 3. Brana na rijeci Turiji

U cilju sprečavanja prekomjernog zasipanja akumulacije Modrac sa vučenim nanosom, izgrađeno je više pregrada – brana na pritokama akumulacije. Više takvih pregrada je izgrađeno na rijeci Turiji, koje su se srušile nakon izgradnje, zbog lošeg fundiranja i nedovoljnog geomehaničkog istraživanja. Jedine dvije brane koja i danas postoje su brana na rijeci Turiji i brana na rijeci Brijesnici koja je pritoka rijeke Turije.

Navedene armirano – betonske brane ne vrše svoju funkciju iz prostog razloga što se ne održavaju, odnosno što se ne vrši eksploatacija nanosa na uzvodnoj strani. Razlog tome je i što

su brane izgrađene na nepristupačnim mjestima i trenutna raspoloživa građevinska mehanizacija nema pristup za čišćenje istog.

Važno je istaći da navedene brane imaju otvore za čišćenje veličine 40x40 cm, ali isti nemaju dovoljnu veličinu za čišćenje ogromne količine nanosa koji se nalazi iza brane.

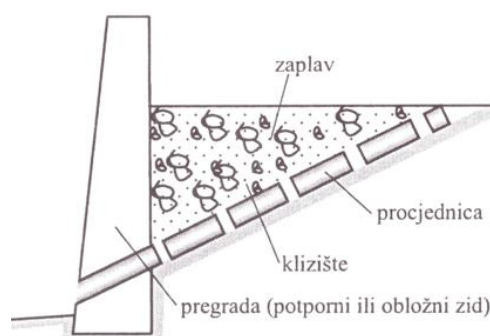
Slika 8. Saniranje klizišta u okviru uređenja bujice pomoću bujične pregrade

Ako je u pitanju bujica podrivača na čijem boku se pojavilo klizište (Slika 7.), kao mjera sanacije dolazi u obzir poprečna građevina (Slika 8.) kojom se treba uspostaviti pad izjednačenja.
