## INŽENJERSKOGEOLOŠKE I GEOTEHNIČKE KARAKTERISTIKE ODRONA NA LOKALITETU "CRVENE NJIVE" U TUZLI

\*Jasenka Čomić, \*\*Ajiša Bedić

### Rezime

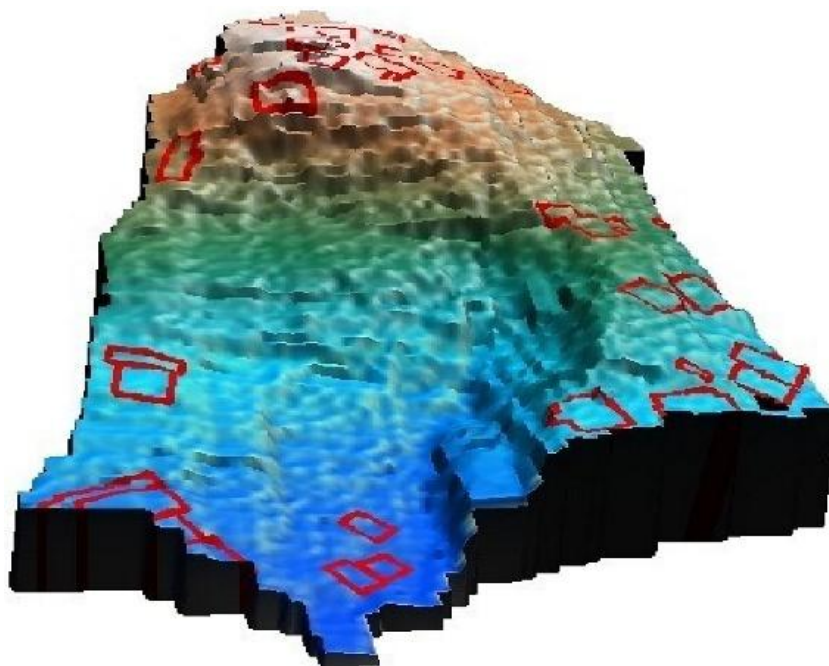
Slika 2. 3D model terena na lokalitetu "Crvene Njive"

Prosječna apsolutna kota terena u zaleđu južne kosine iznosila je oko 300,0 m.n.v, a u podnožju

gdje je uništen individualni stambeni objekat, 273,0 m.n.v. Na slikama 2 i 3 prikazani su modeli terena i objekata na području istraživanja.

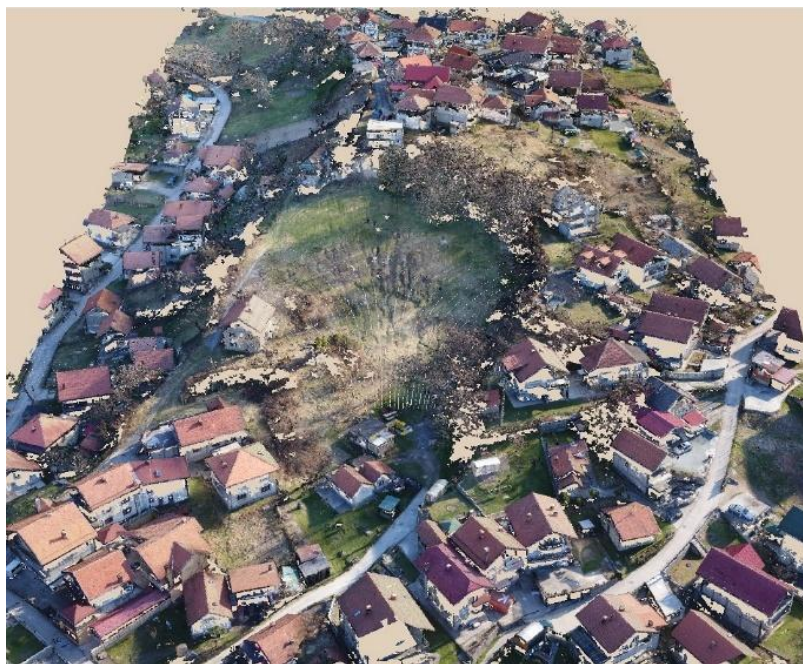
Slika 3. 3D model objekata, digitalnog modela terena i digitalnog ortofoto plana (2021.).
